**BUCARELI: LA PÉRDIDA DEL PASEO RECREATIVO Y DEL PAISAJE
URBANO-ARQUITECTÓNICO ANTE LA TRANSFORMACIÓN
DEL CENTRO HISTÓRICO DE LA CIUDAD DE MÉXICO**

Tesis para optar por el grado de Maestro en Diseño, Posgrado en
Rehabilitación, Recuperación y Conservación del Patrimonio Construido

Ciudad de México, septiembre de 2019

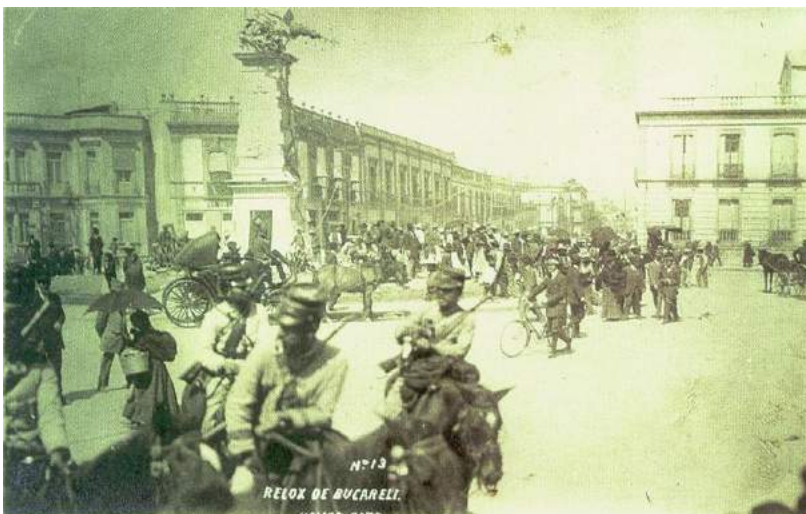
Imagen 66: Fotografía de 1913 que muestra los daños sufridos por los bombardeos. A la derecha se muestra el reloj como lo conocemos en la actualidad. Foto Fdo. Ortiz 2013. Fuente: <https://mxcity.mx/2016/04/reloj-chino-bucareli/>. (Última vez revisado el 07 de octubre de 2018).

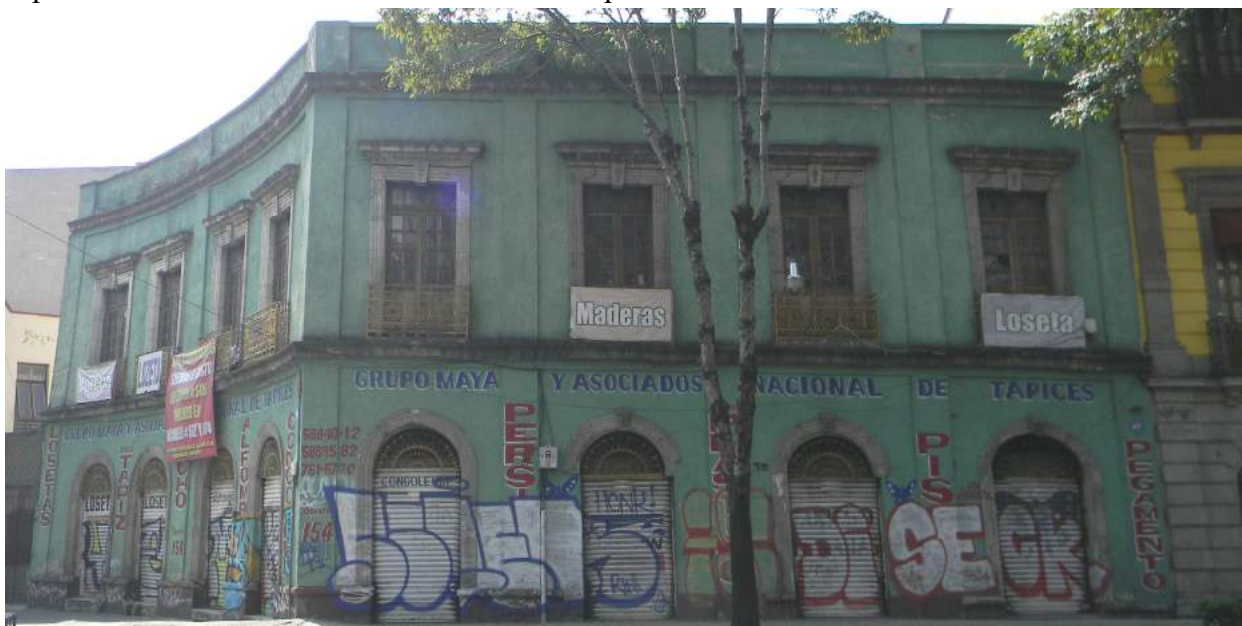
Imagen 85: Fotografía del inmueble Bucareli no. 154, en la que se observa el grado de deterioro de los inmuebles patrimoniales de la zona por los graffittis que se han vuelto una constante. Foto: Fdo. Ortiz (enero de 2018).

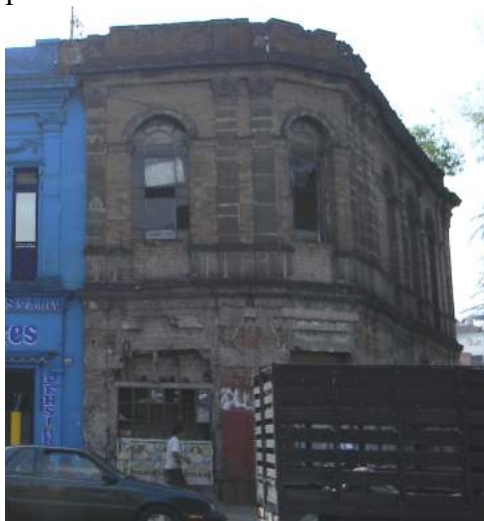
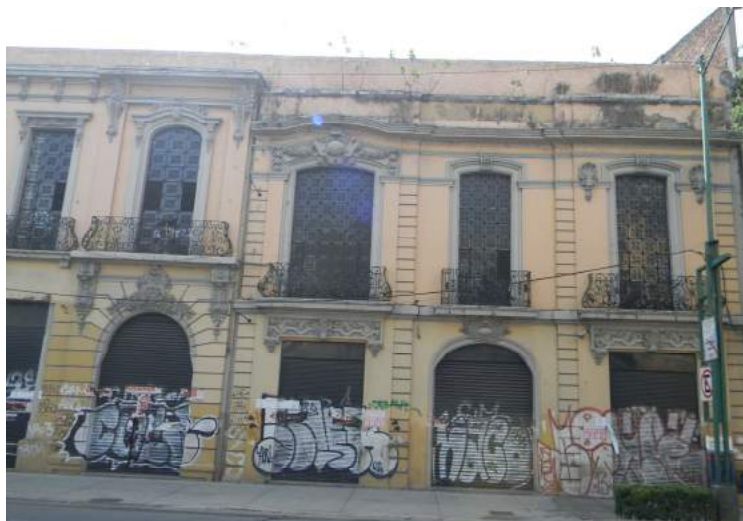
Imágenes 86-87: Se muestran los inmuebles Av. Chapultepec no. 79 (ubicado en la esquina oriente de Bucareli en su cruce con dicha avenida) y Bucareli no. 144. Se observa el grado de deterioro de los inmuebles patrimoniales por abandono y falta de mantenimiento. Foto: Fdo. Ortiz (marzo de 2018).

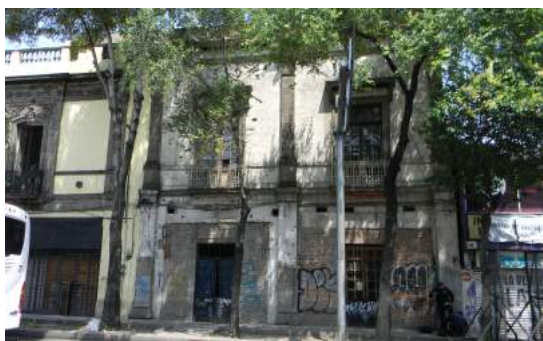
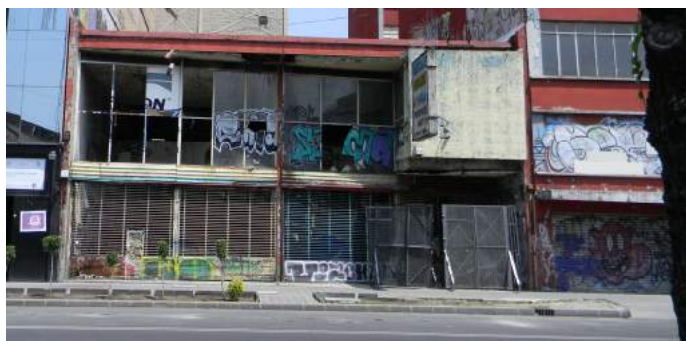
Imágenes 88-89: Se muestran los inmuebles Bucareli nos. 65 y 113 con alto grado de deterioro, por abandono y falta de mantenimiento. Foto: Fdo. Ortiz (marzo de 2018).

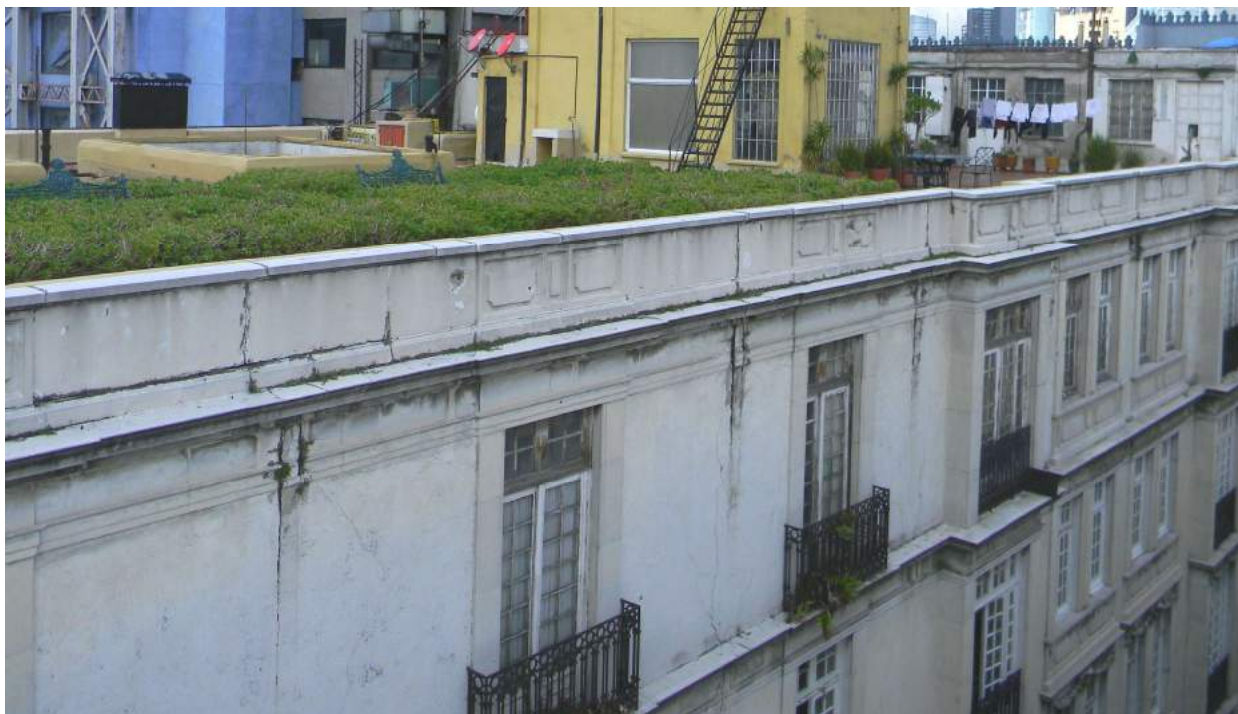
Imagen 91: Fotografía que muestra ligeros agrietamientos en los muros al interior del conjunto Vizcaya, productor por sismos constantes y asentamientos diferenciales por el tipo de suelo. Foto Fdo. Ortiz (septiembre de 2014).

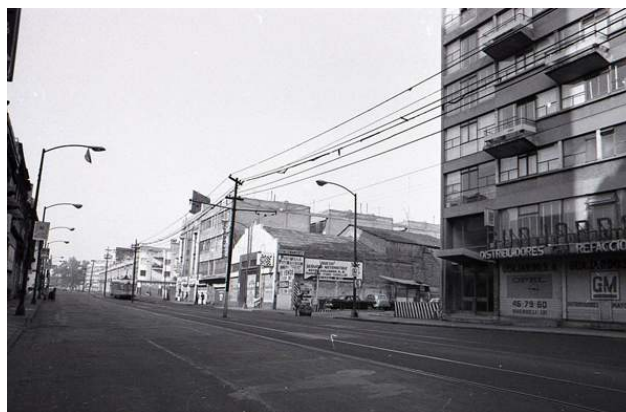
Imagen 93: Se observa el inmueble Bucareli no. 131 a la derecha, el cual también se derrumbaría en el sismo de septiembre de 1985. Este se encontraba justo en frente del Conjunto Vizcaya, al cruce de Bucareli con Lucerna. Fuente: <https://www.maspormas.com/ciudad/la-cdmx-tiempo-la-avenida-bucareli/> (última vez revisado el 08 de octubre de 2018).

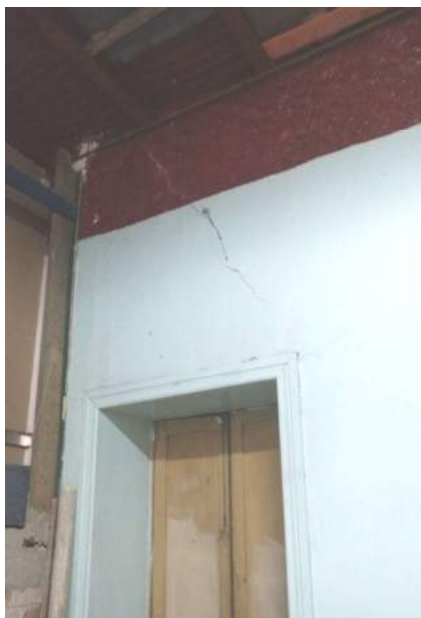
Imagen 94: Se observa el interior del inmueble Bucareli no. 28-30, cuyo muro situado en el segundo nivel se observan agrietamientos de menor gravedad producidos por la reciente actividad sísmica. Foto Fdo. Ortiz (octubre de 2017).

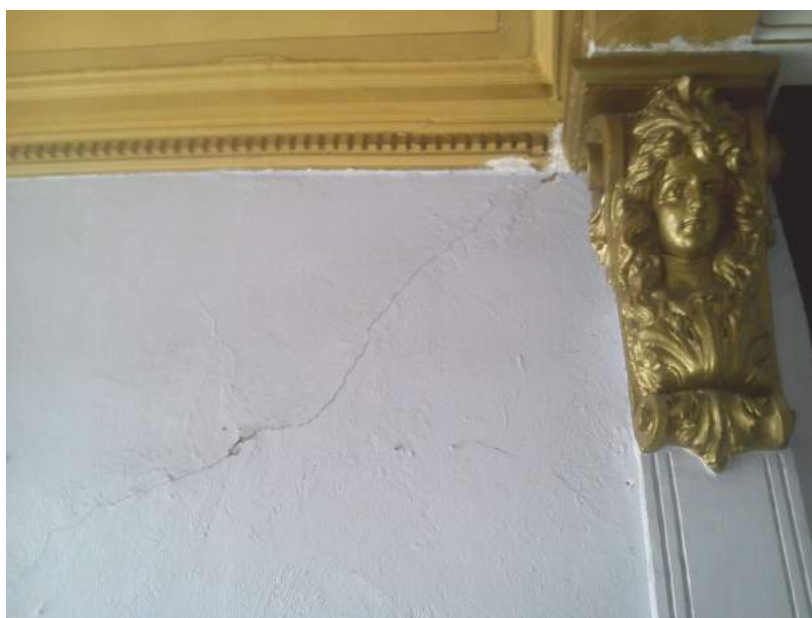
Imagen 95: Se observa el interior del inmueble Lucerna no. 01 (Bucareli esquina Lucerna) en cuyo muro situado en vestíbulo de planta baja se observan agrietamientos de menor gravedad producidos por la reciente actividad sísmica. Foto Fdo. Ortiz (octubre de 2017).

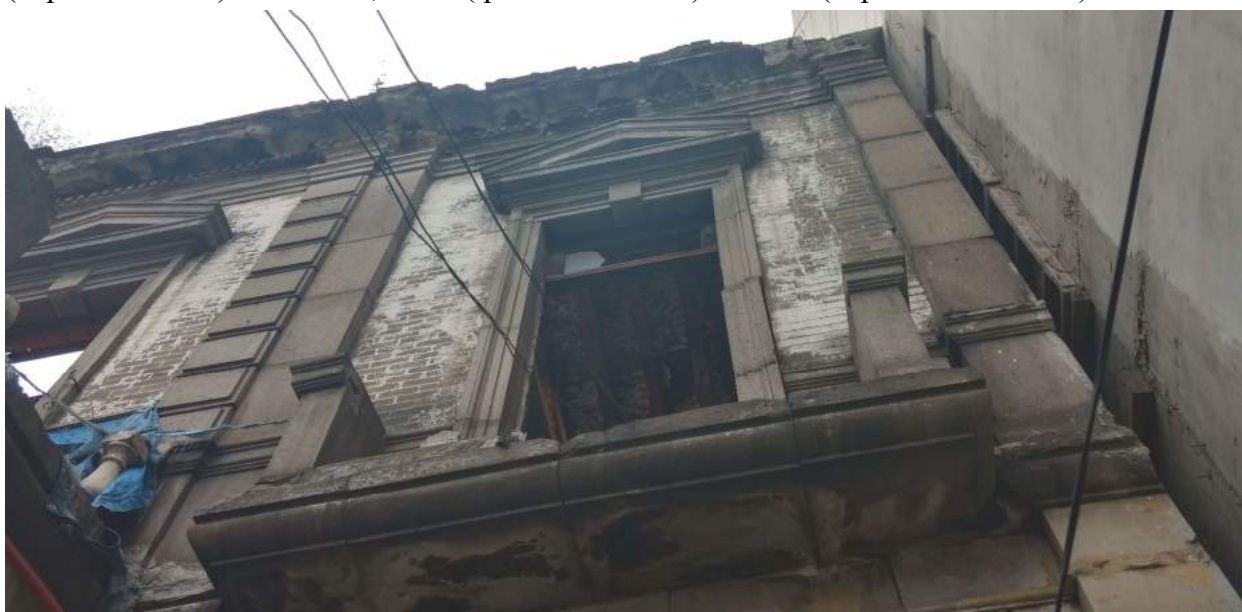
Imagen 96: Fachada interior de Bucareli no. 160, en la que se observa la degradación de los materiales que conforman las cornisas y pilastras de cantera expuestas a la intemperie. Foto Fdo. Ortiz (octubre de 2017).

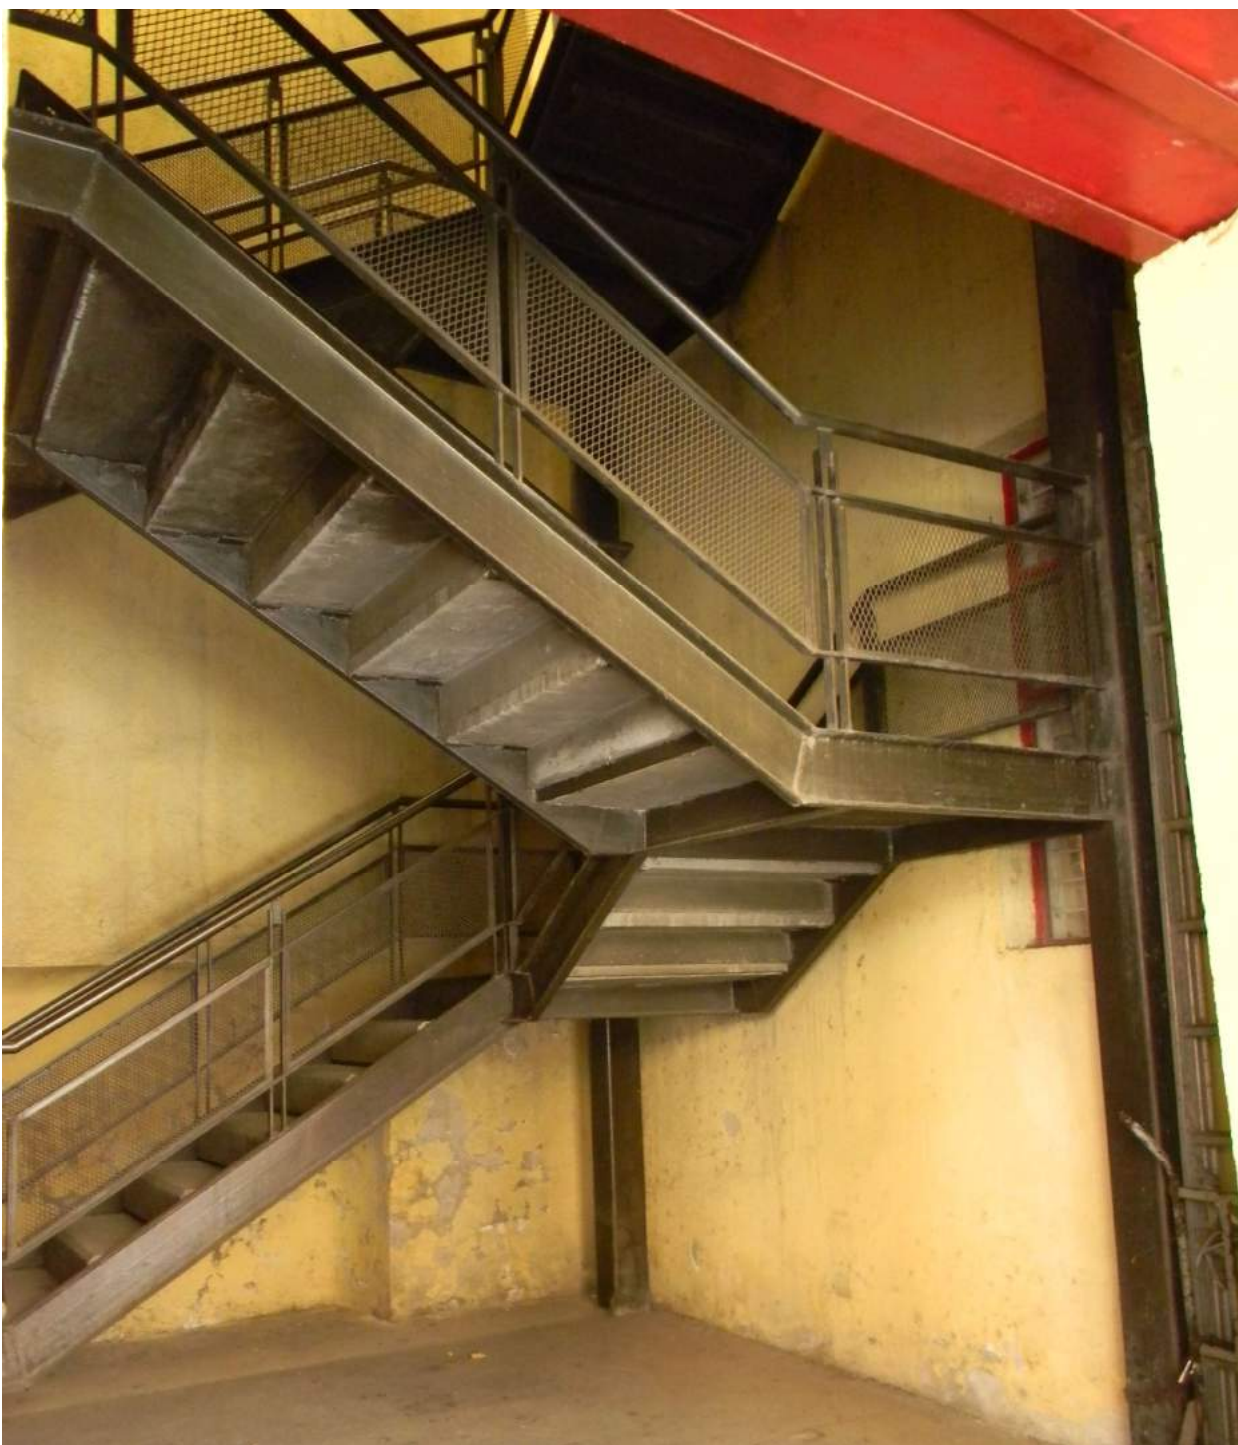
Imagen 102: Núcleo de escaleras al interior de la Casa Covadonga donde se observa que la estructura metálica que la conforma se encuentra exenta a los muros originales. (Foto Fdo. Ortiz, mayo 2015).

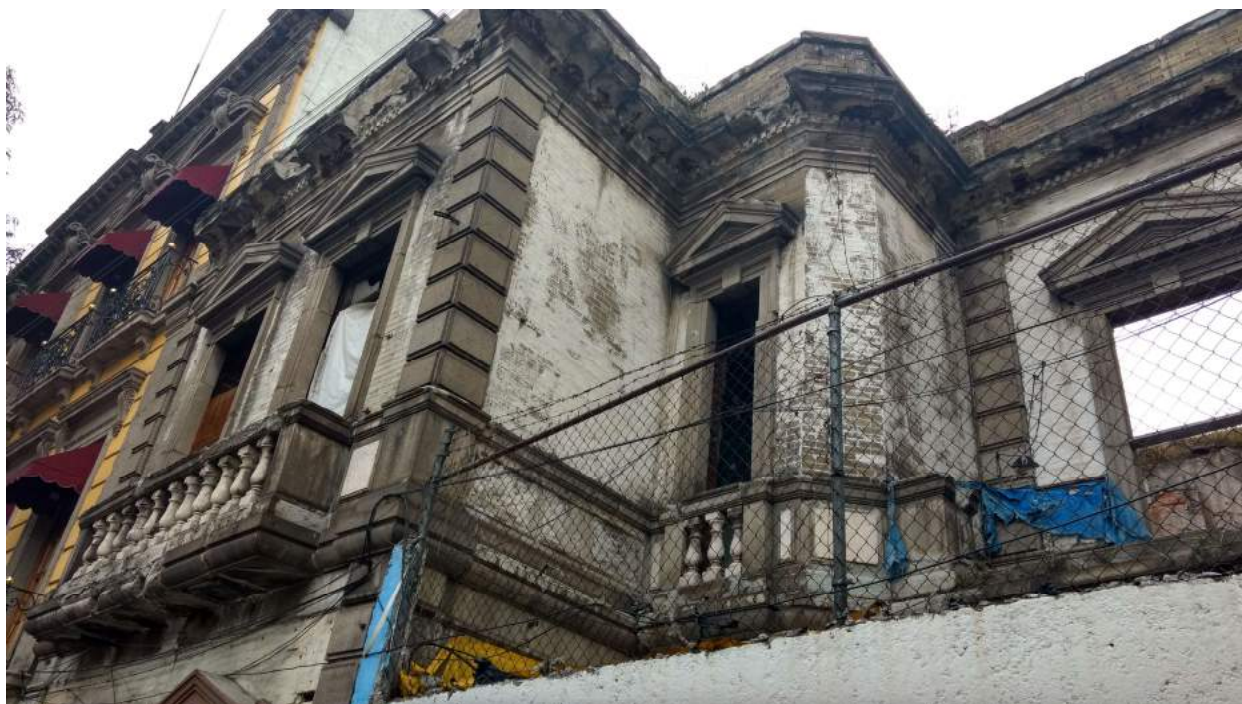
Imagen 110: Fachada del inmueble a finales de 2017. Se observa el alto grado de deterioro del inmueble. Foto: Fdo. Ortiz.

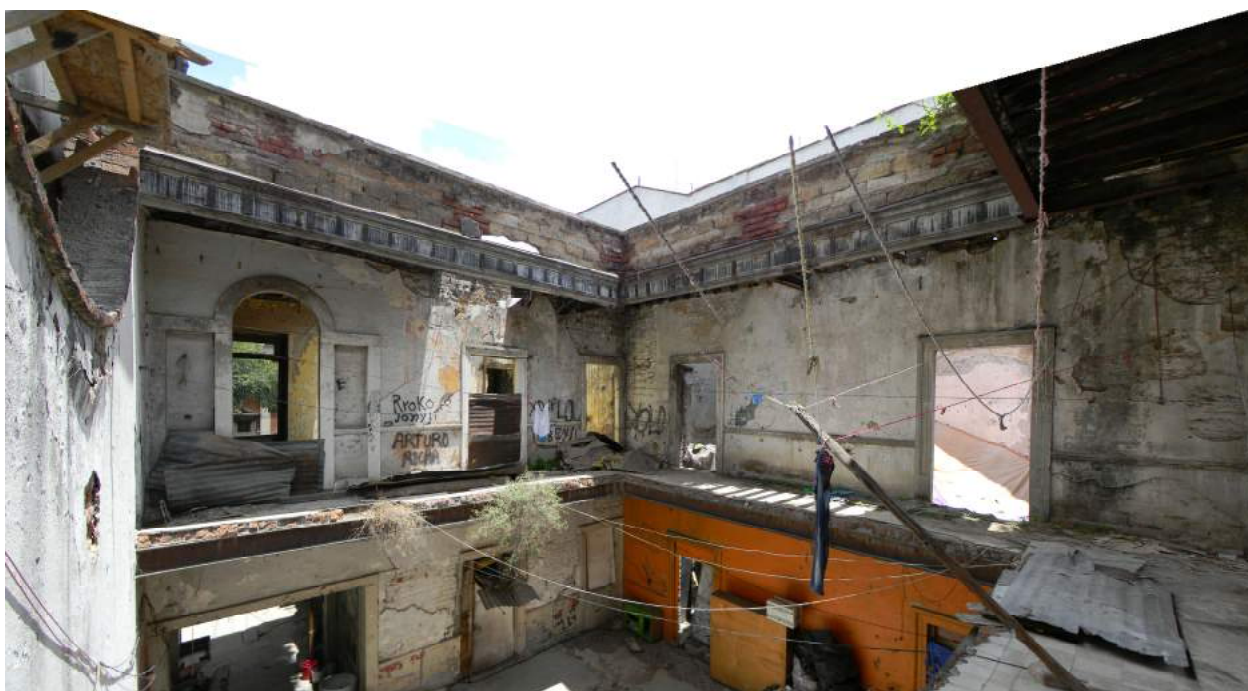
Imagen 111: Imagen panorámica con vista al nor-poniente que muestra el estado que guarda el patio central al interior del inmueble. Foto: Fdo. Ortiz. (Junio de 2016).

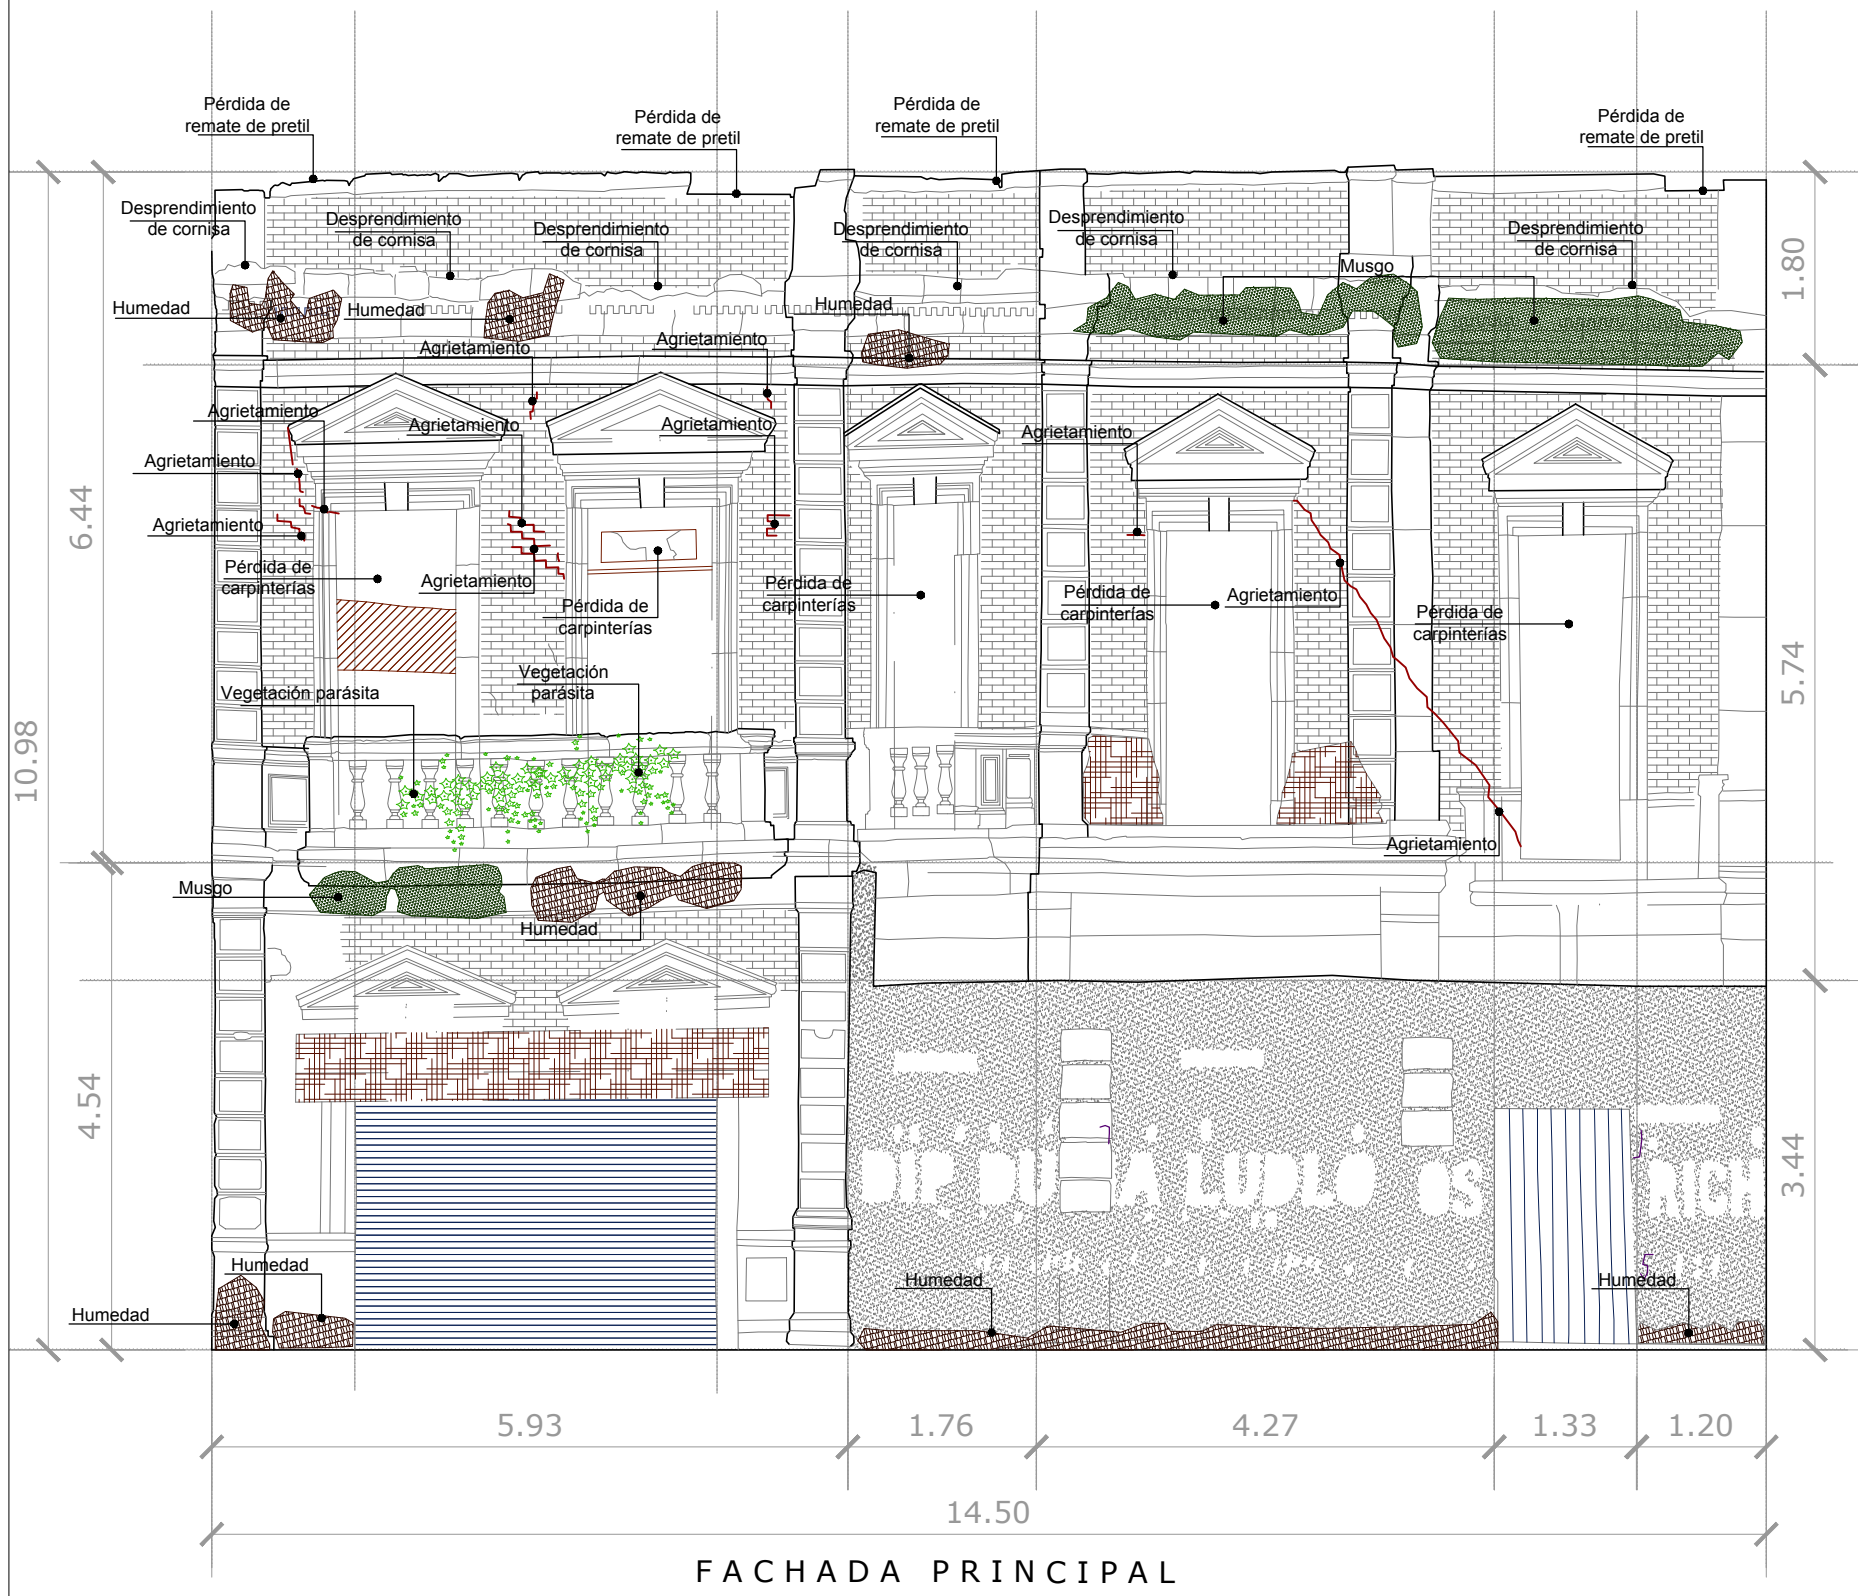
DETERIOROS NATURALES, SIMBOLOGÍA					
SIMBOLOGÍA	DAÑO	LUGAR DE DETERIORO	TIPO	CAUSA DE DETERIORO	POSIBLE INTERVENCIÓN
	Flora parásita	Fachada: Balcón de primer nivel orientado al norte	Físico	Humedad, falta de mantenimiento	Corte de raíz, retiro y limpieza
	Humedad	Fachada: Base del muro de P.B., lecho bajo de balcón norte y cornisas de primer nivel.	Físico-Químico	Exposición permanente a descargas pluviales y falta de mantenimiento	Limpieza y tratamiento de muros y readecuación de bajadas pluviales
	Musgo	Fachada: Lecho bajo de balcón norte de primer nivel y cornisa superior sur	Físico-Químico	Acumulación de humedad, falta de mantenimiento	Retiro y limpieza a profundidad
	Agrietamiento	Fachada: Muros exteriores de primer nivel	Físico	Pérdida de cubiertas, asentamiento natural, sismos.	Consolidación de material mediante inyección en junta a base cal-arena

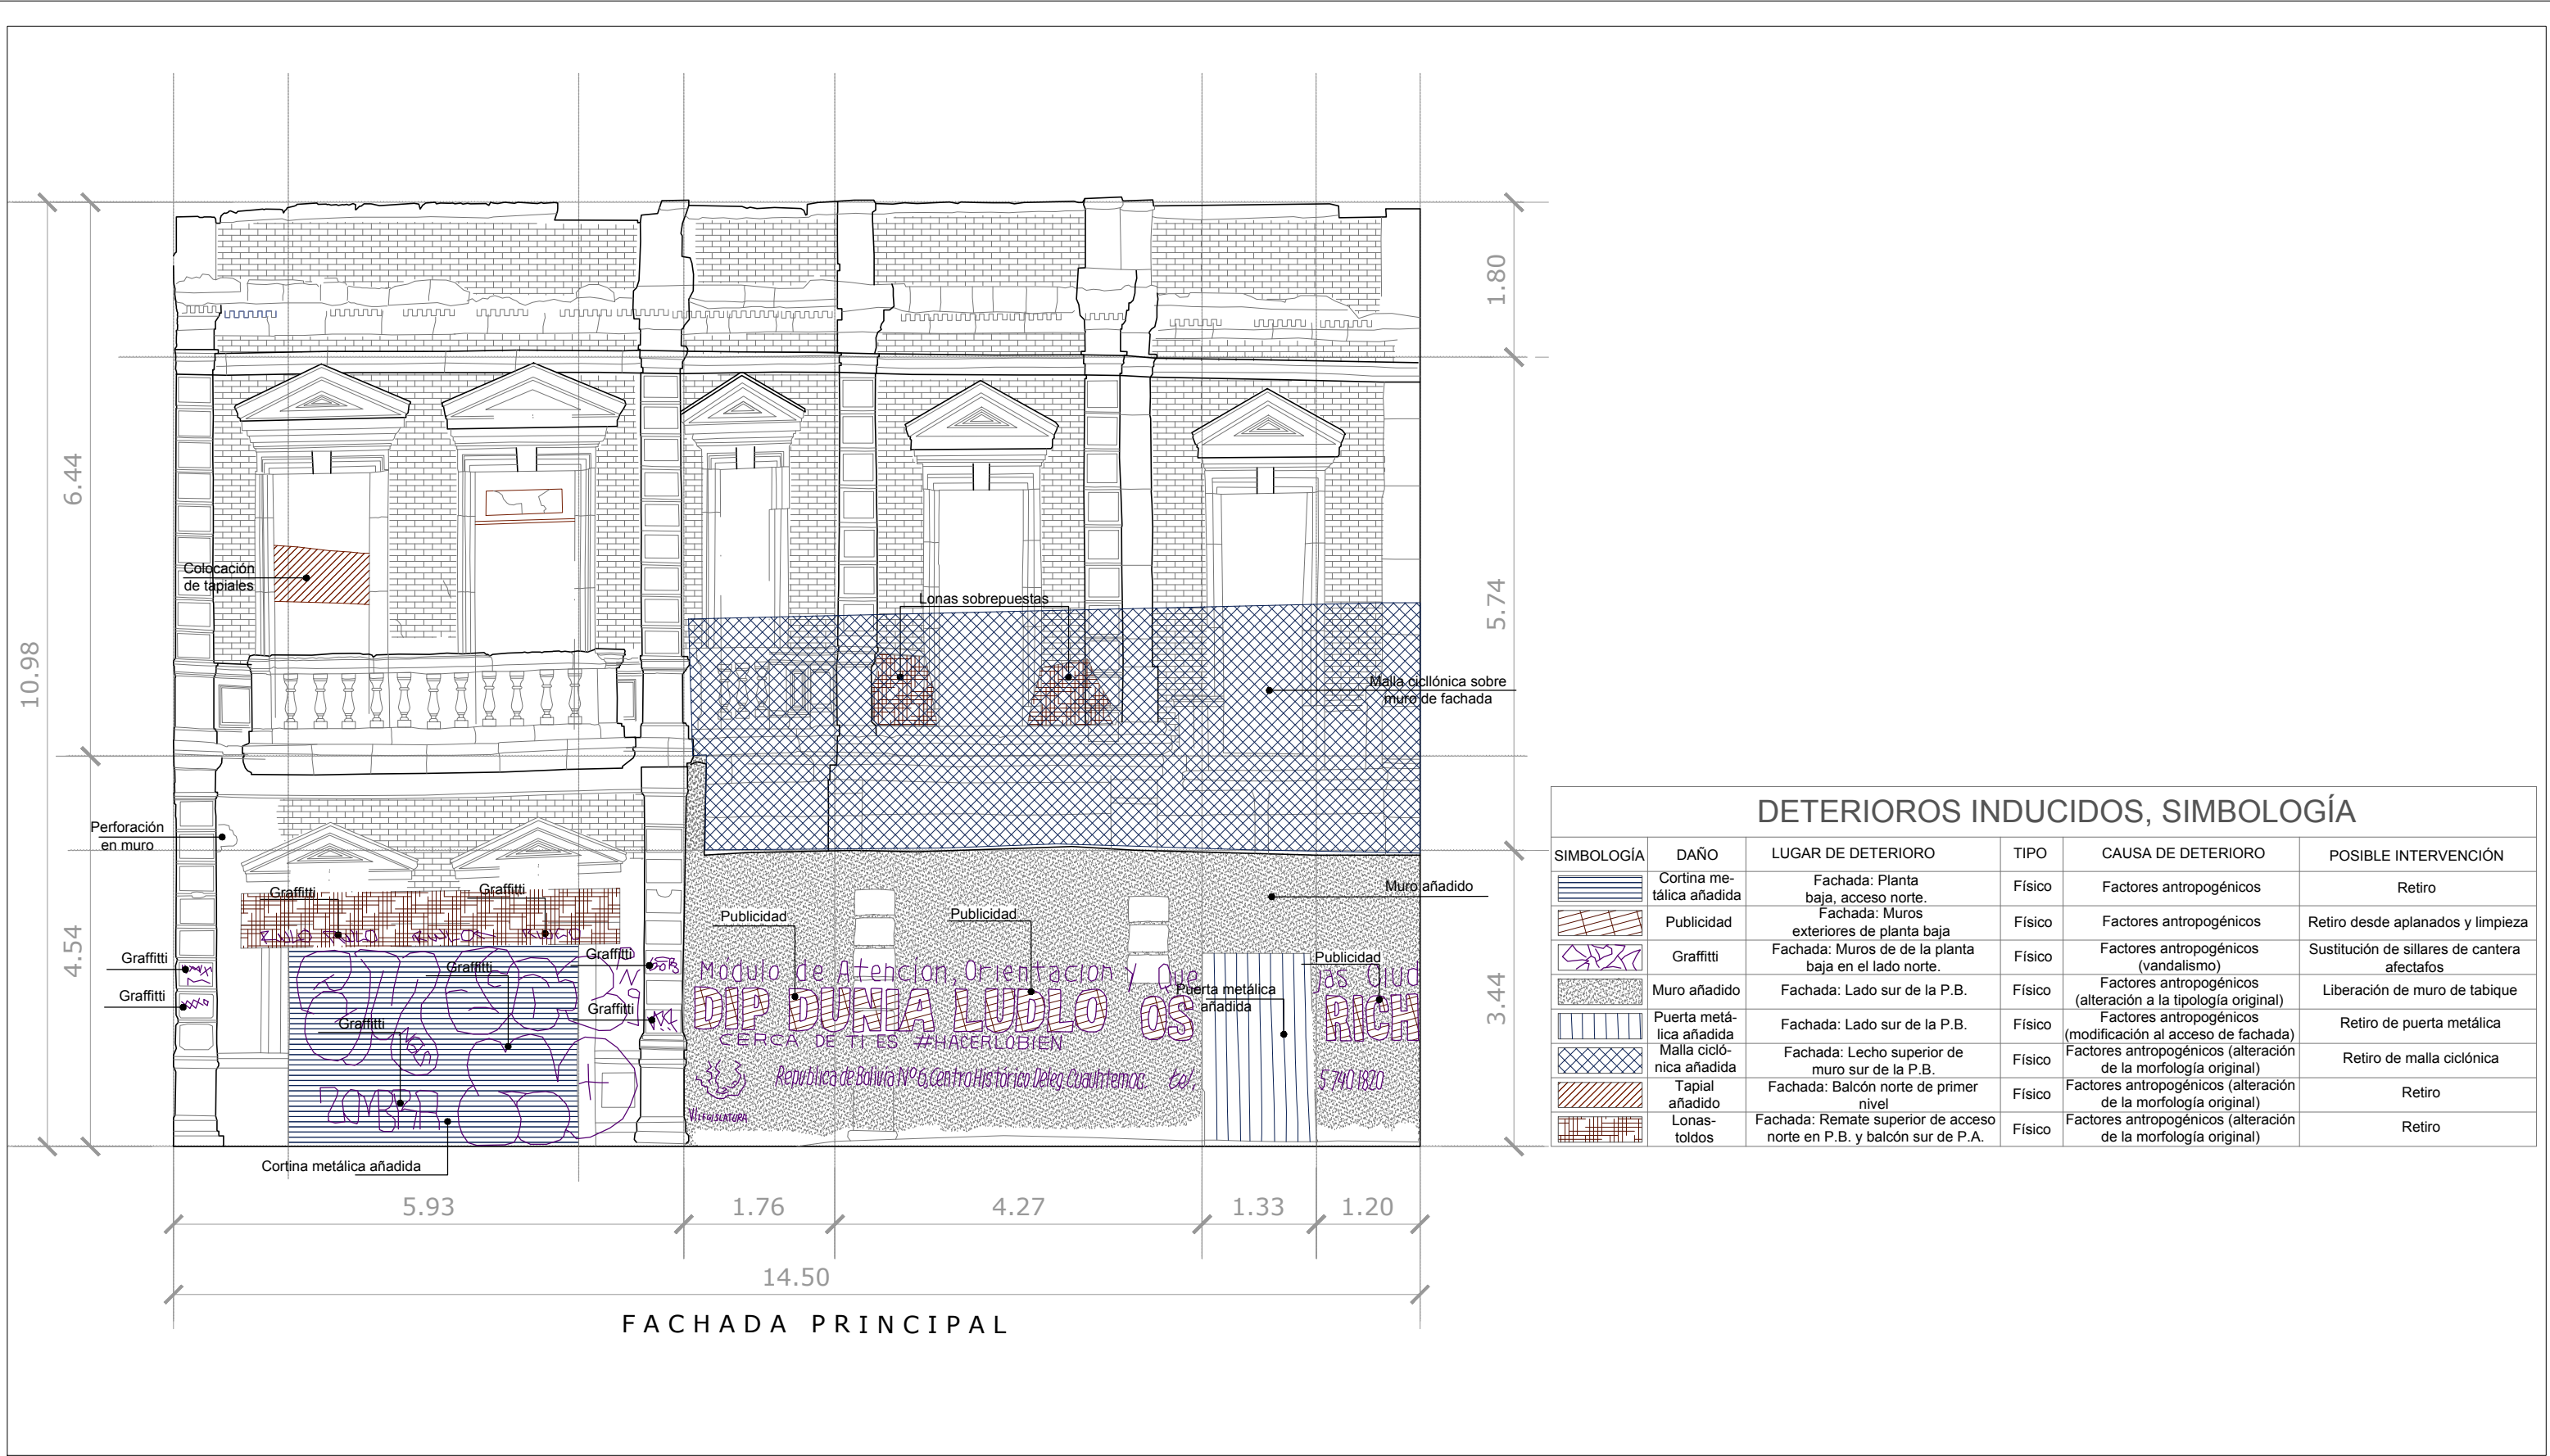
DETERIOROS INDUCIDOS, SIMBOLOGÍA					
SIMBOLOGÍA	DAÑO	LUGAR DE DETERIORO	TIPO	CAUSA DE DETERIORO	POSIBLE INTERVENCIÓN
	Cortina metálica añadida	Fachada: Planta baja, acceso norte.	Físico	Factores antropogénicos	Retiro
	Publicidad	Fachada: Muros exteriores de planta baja	Físico	Factores antropogénicos	Retiro desde aplanados y limpieza
	Graffiti	Fachada: Muros de de la planta baja en el lado norte.	Físico	Factores antropogénicos (vandalismo)	Sustitución de sillares de cantera afectados
	Muro añadido	Fachada: Lado sur de la P.B.	Físico	Factores antropogénicos (alteración a la tipología original)	Liberación de muro de tabique
	Puerta metálica añadida	Fachada: Lado sur de la P.B.	Físico	Factores antropogénicos (modificación al acceso de fachada)	Retiro de puerta metálica
	Malla ciclónica añadida	Fachada: Lecho superior de muro sur de la P.B.	Físico	Factores antropogénicos (alteración de la morfología original)	Retiro de malla ciclónica
